## **Identificação dos agentes de deterioração e cálculo da magnitude de risco para a reserva da Colecção Sequeira**

Dissertação para obtenção do Grau de Mestre em  
Conservação e Restauro

**FACULDADE DE  
CIÊNCIAS E TECNOLOGIA  
UNIVERSIDADE NOVA DE LISBOA**

**Julho 2014**

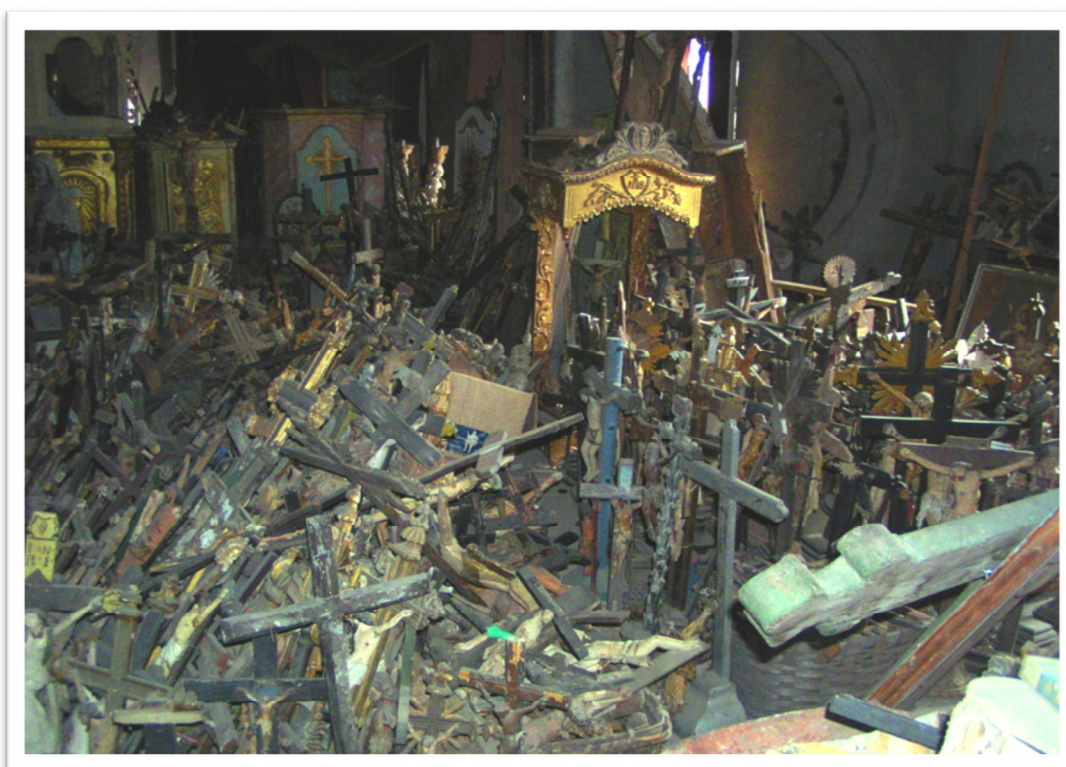
O portalegrense Rui Sequeira (1933-2002), durante praticamente toda a sua vida recolheu peças de arte sacra, não com espírito de coleccionador, mas assumindo o papel de “salvador de peças sujeitas ao desleixo ou profanação ou em fim de vida”. Desta sua “missão” resultou um enorme espólio, de mais de 8000 mil peças, predominantemente imagens de Cristo crucificado, mas também outras representações escultóricas, mobiliário litúrgico e fragmentos de talha, registos, pinturas e gravuras. Arrecadado na Quinta do Rosal, propriedade da família Sequeira, situada em plena Serra de São Mamede, em Portalegre, este espólio encontrava-se disperso em vários armazéns, bastante isolados e afastados da casa principal, praticamente ao abandono, rodeados de alta vegetação. Estes espaços eram extremamente vulneráveis ao fogo e ao nível da segurança, sem qualquer tipo de vigilância, desprovido de portas, com as janelas bastante fragilizadas. Revelavam também algumas questões estruturais, com danos nas coberturas que permitiam a entrada de animais domésticos e roedores, chuva e sol directo no interior. Estes factores contribuíam para as variações significativas em termos térmicos e de humidade relativa, assim como para a propagação de pragas. As peças encontravam-se amontoadas de forma desorganizada, sobre bancadas improvisadas, em caixas de fruta ou cestas e sobre o chão, envoltas em muito lixo (fig.2.1)

Fig.2.1. Colecção Sequeira à data em que foi adquirida, num dos armazéns na casa do coleccionador

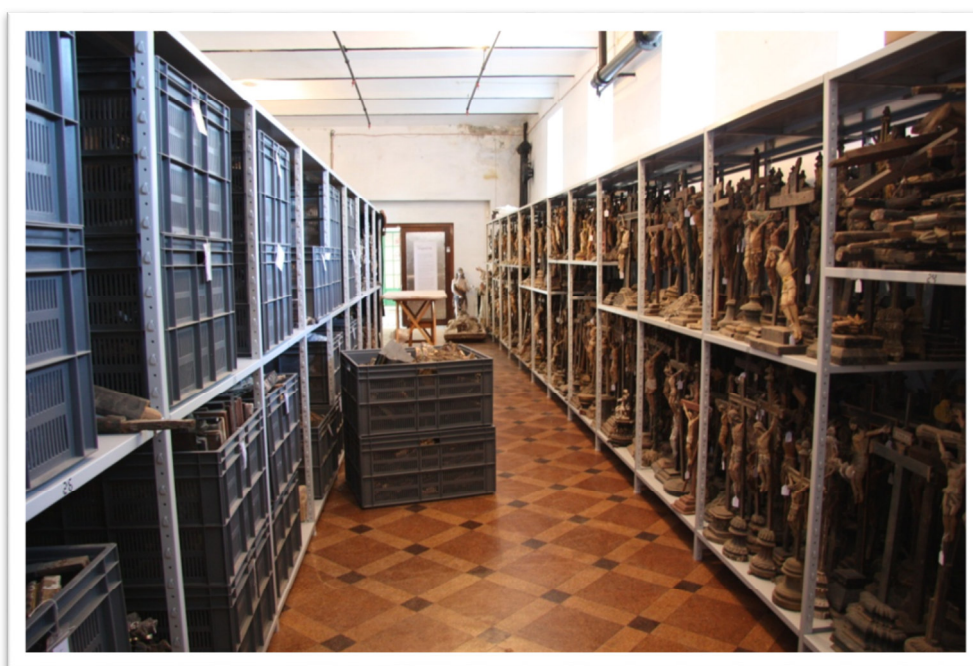
Fig. 2.2 – Sala de Reserva da Colecção Sequeira

Atendendo ao elevado número de peças, considerando que muitas delas se encontram em muito mau estado de conservação, dificilmente a totalidade da colecção será alvo de intervenção e de exposição museológica, permanecendo por isso em reserva (Fig.2.2). Ao adquirir esta colecção o objectivo da Fundação Robinson era, para além da sua salvaguarda, permitir a possibilidade da sua fruição, estudo e divulgação, assim o desafio maior é ter uma reserva adequada e bem organizada, que responda às exigências da conservação, mas também, que esta seja um espaço aberto, visitável, onde se pode aceder à colecção para além do espaço expositivo, sendo possível observar e estudar os objectos “nos bastidores”, num contexto diferente, atípico, sem leituras impostas, permitindo elaborar reflexões próprias.

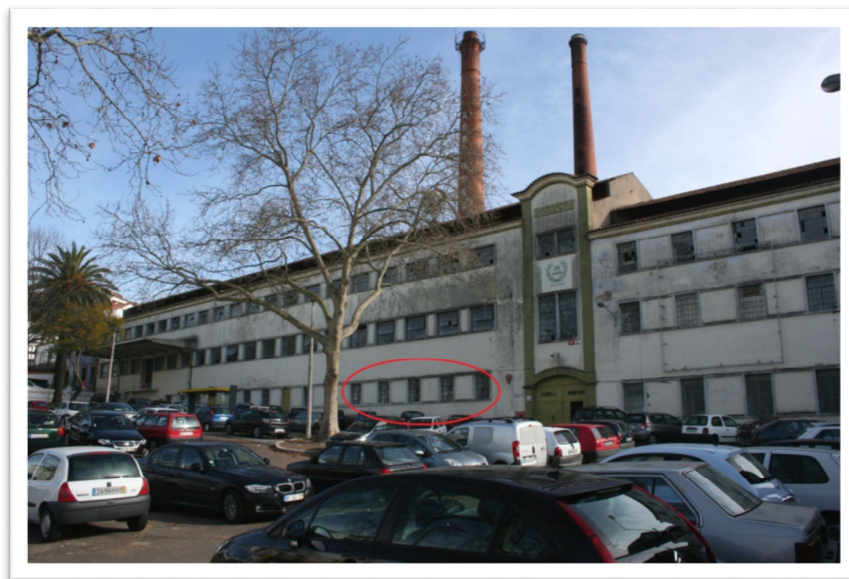
Situa-se em meio urbano, num bairro consolidado, com uma localização periférica mas junto do centro histórico da cidade. A sala em estudo, encontra-se virada para nordeste e dá para o Largo do Jardim do Operário (fig.4.1), actualmente adaptado como parque de estacionamento mas com movimento reduzido, e por isso sem peso significativo relativamente aos poluentes. O Jardim tem um pequeno lago, seis

grandes plátanos e duas árvores de pequeno porte, que poderão de alguma forma influenciar a presença de pragas no interior da sala de reserva, cujas janelas dão directamente para esta área.

Fig. 4.1 – Fachada da Fábrica Robinson, onde se encontra a sala de reserva, assinalada a vermelho

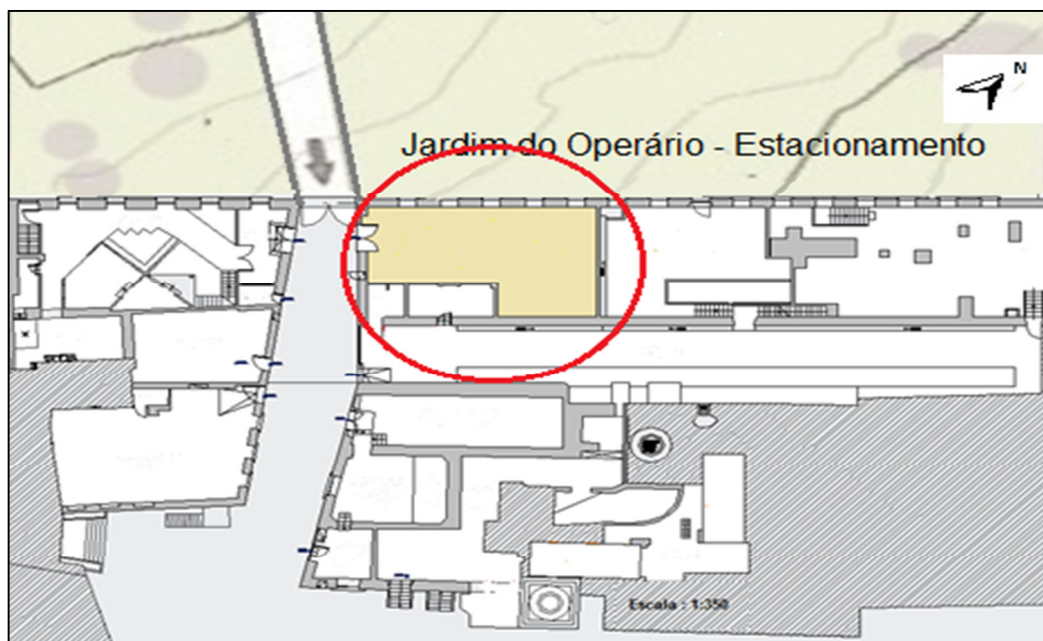
A sala em estudo situa-se no piso térreo, mesmo junto ao portão principal da Fábrica, numa área de ar livre mas coberta. O espaço de reserva é formado por uma única sala, de planta irregular com 109,20 m<sup>2</sup> de área (ver Fig. 4.2).

Fig. 4.2 – Localização da sala de reserva, assinalada a vermelho

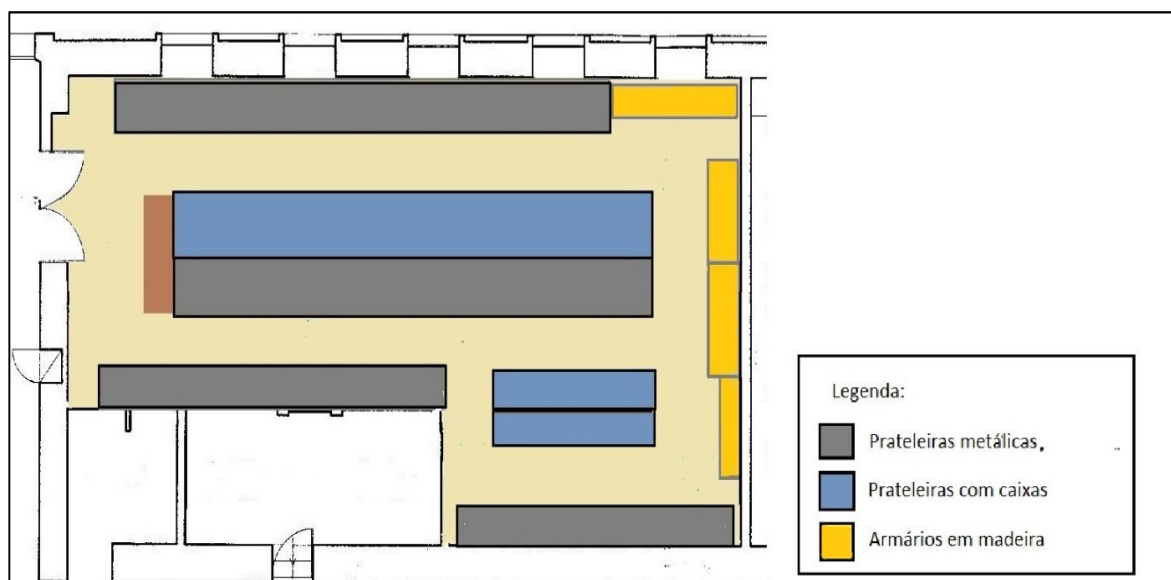
Os sistemas de acondicionamento incorrecto, inadaptado ao tipo de acervo e aos limites de espaço podem contribuir para a degradação, associados principalmente às forças físicas, mas também quanto aos contaminantes, nomeadamente tintas e materiais de construção que podem interferir com o acervo, e no caso de serem de madeira podem facilitar a presença de pragas, e aumentar o risco de fogo. No caso em estudo, existem três sistemas de acondicionamento distintos (ver a sua localização na sala na fig. 4.3):

- Estantes com prateleiras metálicas, devidamente tratadas de forma a minimizar a oxidação, reforçadas e estabilizadas pelo verso com traves em X, com prateleiras ajustáveis em altura.
- Caixas de polietileno, com 78x59,5x40 cm, empilháveis e adaptáveis às prateleiras e perfuradas.
- Armários de madeira pintados, com portas de vidro.

Fig. 4.3 – Localização dos três sistemas de acondicionamento na sala de reserva

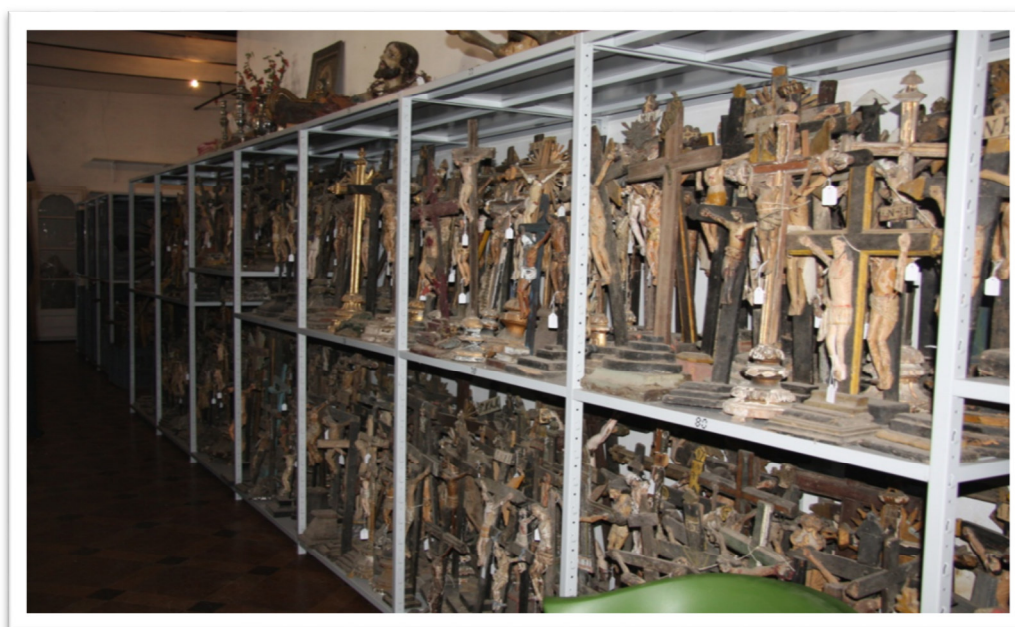
A maioria das peças são crucifixos, e uma vez que têm base, foram colocados nas prateleiras metálicas, agrupados por tamanhos, sendo o número de peças por prateleira variável consoante as dimensões das peças (entre os 40 e os 100 cm de altura).

Verifica-se uma superlotação das prateleiras, dificultando a acessibilidade e sendo relativamente fácil as peças sofrerem contactos/abrasão umas com as outras (acção das forças físicas) (Fig.4.4).

Fig. 4.4 – Sala de reserva - acondicionamento em prateleiras

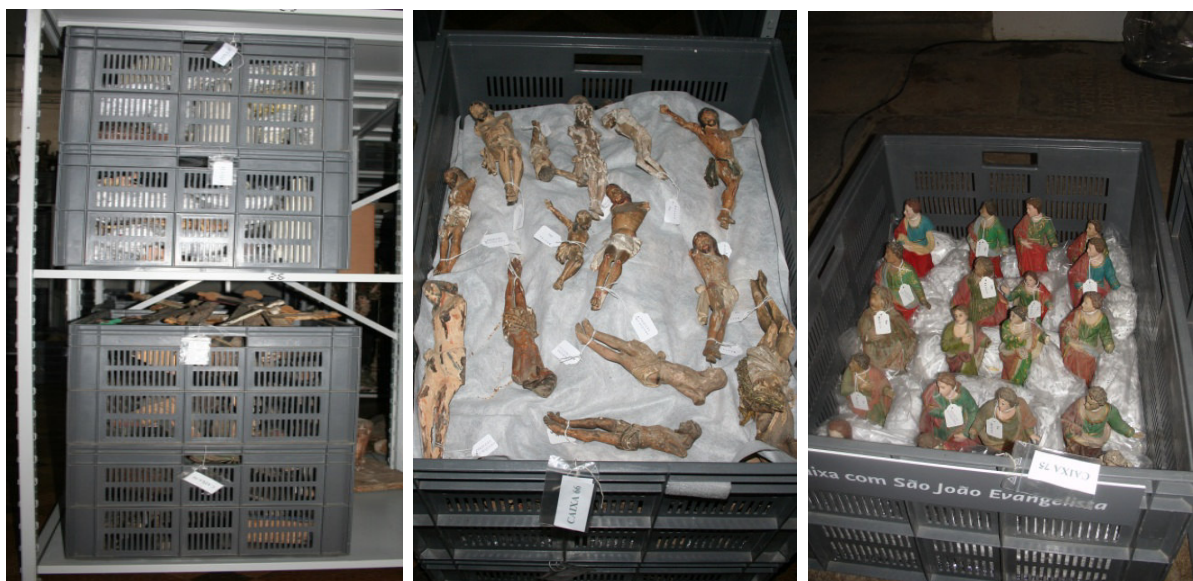
As imagens de Cristo sem cruz, as esculturas de dimensão inferior a 25 cm, e alguns dos fragmentos de talha foram colocados nas caixas de polietileno, havendo no entanto o cuidado de, por questões de sobrecarga, nunca sobrepôr mais de duas caixas por prateleira (Fig. 4.5 a). As peças estão sobrepostas em camadas, separadas com folhas de espuma de polietileno expandido de 2mm de espessura (fig.4.5 b) e no caso das esculturas pequena, separadas entre si com sacos cheios de tiras de papel vedados a quente (processo simples e pouco dispendioso que evita o contacto directo entre as peças, minimizando assim a acção das forças físicas) (ver fig. 4.5 c).

Fig. 4.5 a) - Acondicionamento em caixas empilháveis b) peças separadas por com folhas de espuma de polietileno expandido c) Peças separadas entre si com sacos cheios de tiras de papel

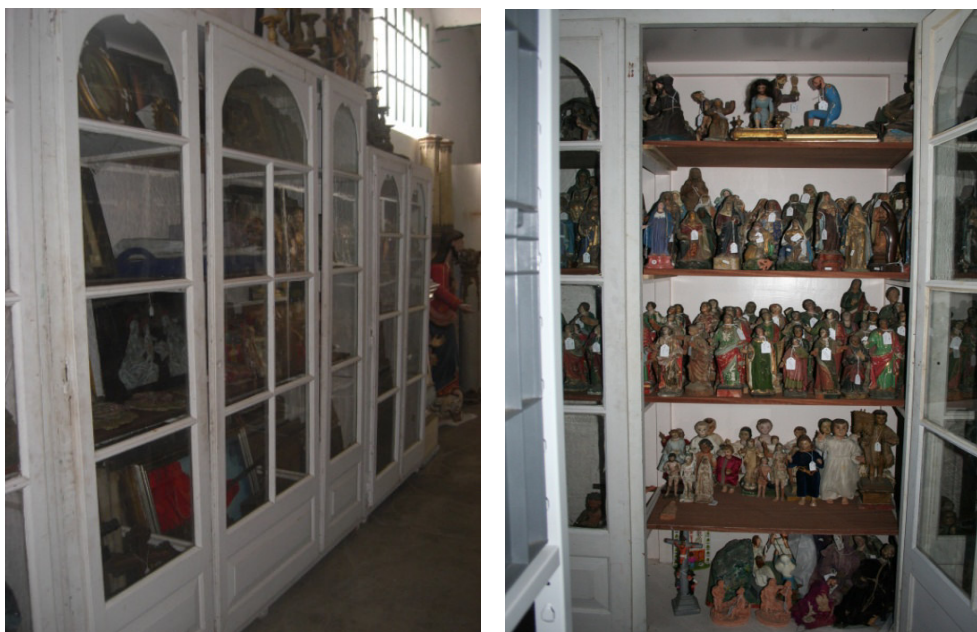
A sala tem ainda quatro armários de madeira, pintados de branco, com portas de vidro, (fig. 4.6 a) b)) que são utilizados para as peças mais sensíveis, pois apesar de serem mais susceptíveis relativamente ao ataque de insectos xilófagos e ao fogo, permitem minimizar as variações das condições de humidade relativa, temperatura e luz no seu interior. As pinturas com moldura estão colocadas num único armário, na vertical e as gravuras encontram-se envolvidas individualmente em papel de seda, colocadas num tabuleiro (sobrepostas na horizontal).

Fig.4.6 a) – Acondicionamento em armários de madeira. b) Pormenor do acondicionamento.
